Dorfbrunnen - Sanierungen

Produktion
Unterhalt
Renovations
Dienstleistungen

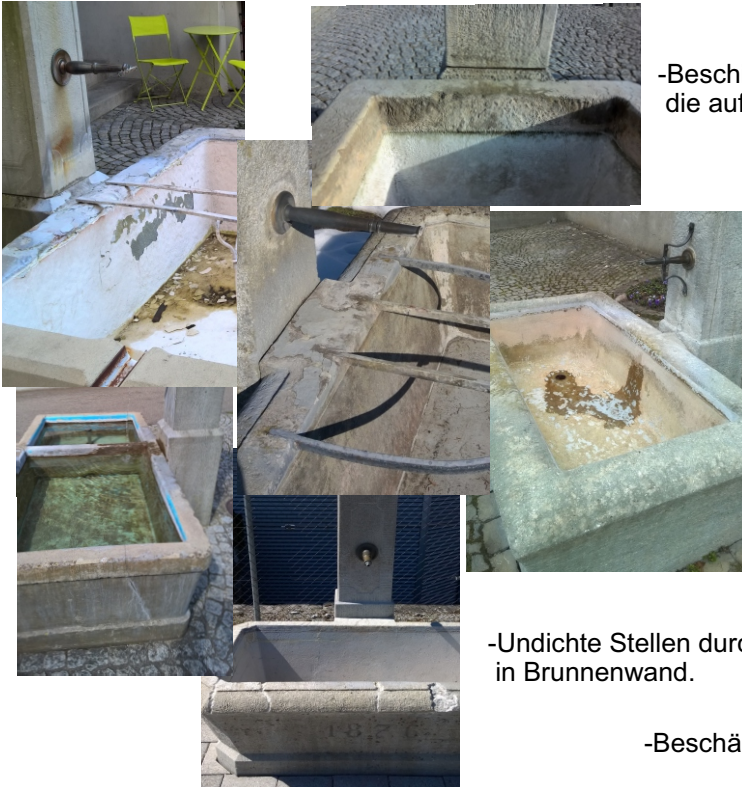
Bekannte Bilder / Situationen ???

-Beschichtungen / Farbanstriche die aufbrechen und sich lösen.

-Algenbildung mit Kalkablagerungen versteinert.

-Kalkablagerungen wie Hartgestein an Brunnenstock und Rand.

-Farbanstriche / Ablagerungen die aufbrechen usw.

-Rauhe ausgewaschene Oberflächen.

-Undichte Stellen durch Risse in Brunnenwand.

-Beschädigte Brunnenkanten usw.

- Vollständiger Abtrag/entfernen von allen vorhandenen Beschichtungen / Verschmutzungen usw.
- Sauberer / tragfähiger fester Untergrund erschaffen, für einen Flächen-Spachtel der folgende Eigenschaften mit sich bringt:

- * Elastisch und trotzdem Schlagfest
- * Rissüberbrückende/dichtende Spachtelmasse
- * Dampfdurchlässige Material-Zusammensetzung
- * Haftend auf allen mineralischen Untergründen (Kunststein/Naturstein usw.)
- * Farblich anpassbar auf den Brunnen, oder persönlichen Vorstellungen
- * Auf mechanische große Belastungen vorbereitet, durch Quarzsand-Anteil
- * Widerstandsfähig bei Kalk lösenden Chem. Hilfsmittel und Hochdruckreiniger
- * Kunststoff / Zement gebunden, Zusammensetzung geeignet für ein zukünftiges Reinigung / Unterhalts-System
